PVC-Brände

Beispiele von PVC-Bränden in Deutschland

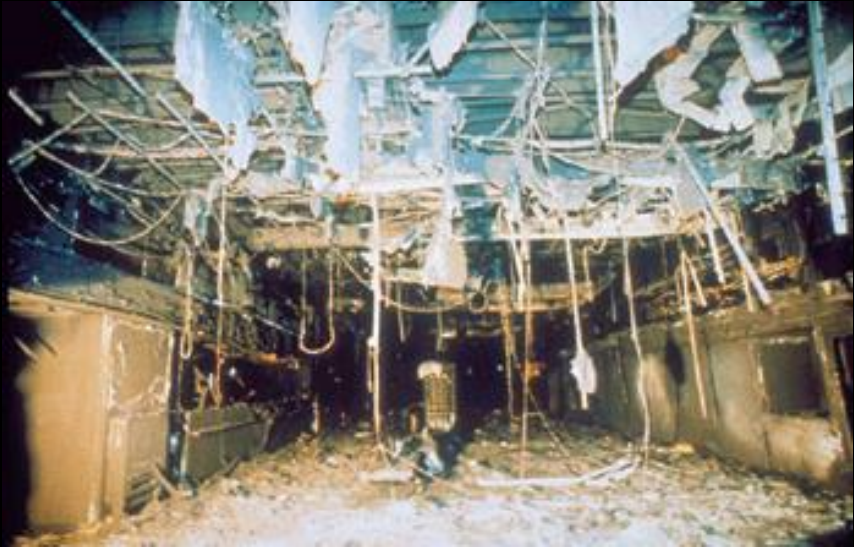
Nach Schweißarbeiten bricht in der Zwischendecke der Abfertigungshalle ein Feuer aus, das sich explosionsartig ausbreitet. Durch verbrennende Polystyrol-Deckenverkleidungen und PVC-ummantelte Kabel entsteht ein extrem dichter Rauch, der rasch ganze Gebäudekomplexe füllt und den Flüchtenden die Orientierung nimmt. 17 Menschen sterben, 62 werden verletzt. Der Sachschaden liegt in Höhe von mehreren 100 Millionen Mark. Dioxin-Messungen im Brandruß ergeben Belastungen, die die Grenzwerte der Gefahrstoffverordnung zum Teil um das 200fache übersteigen.

Düsseldorfer Flughafen nach dem Brand 1996

Zur Entstehung der Dioxine trugen einerseits Polychlorierte Biphenyle (PCB) aus Transformatoren bei, andererseits das PVC aus den Kabelummantelungen sowie bromierte Flammschutzmittel. Die Beseitigung der Dioxin-Kontaminationen sowie der polycyclischen aromatischen Kohlenwasserstoffe macht umfangreiche und kostspielige Sanierungsmaßnahmen erforderlich.
